RIQUALIFICAZIONE DELL'EDILIZIA RESIDENZIALE PUBBLICA DEL COMUNE DI TAURASI (AV): MESSA IN SICUREZZA SISMICA ED EFFICIENTAMENTO ENERGETICO DI ALLOGGI ERP E RIQUALIFICAZIONE DEGLI SPAZI PUBBLICI DI PERTINENZA

Livello di Progettazione		Fattibilità Tecnica ed Economica	Elaborato	RELAZIONE GEOLOGICA
		Definitivo	STR.05	
	■	Esecutivo

Relazione Geologica

RELAZIONE GEOLOGICO-TECNICA

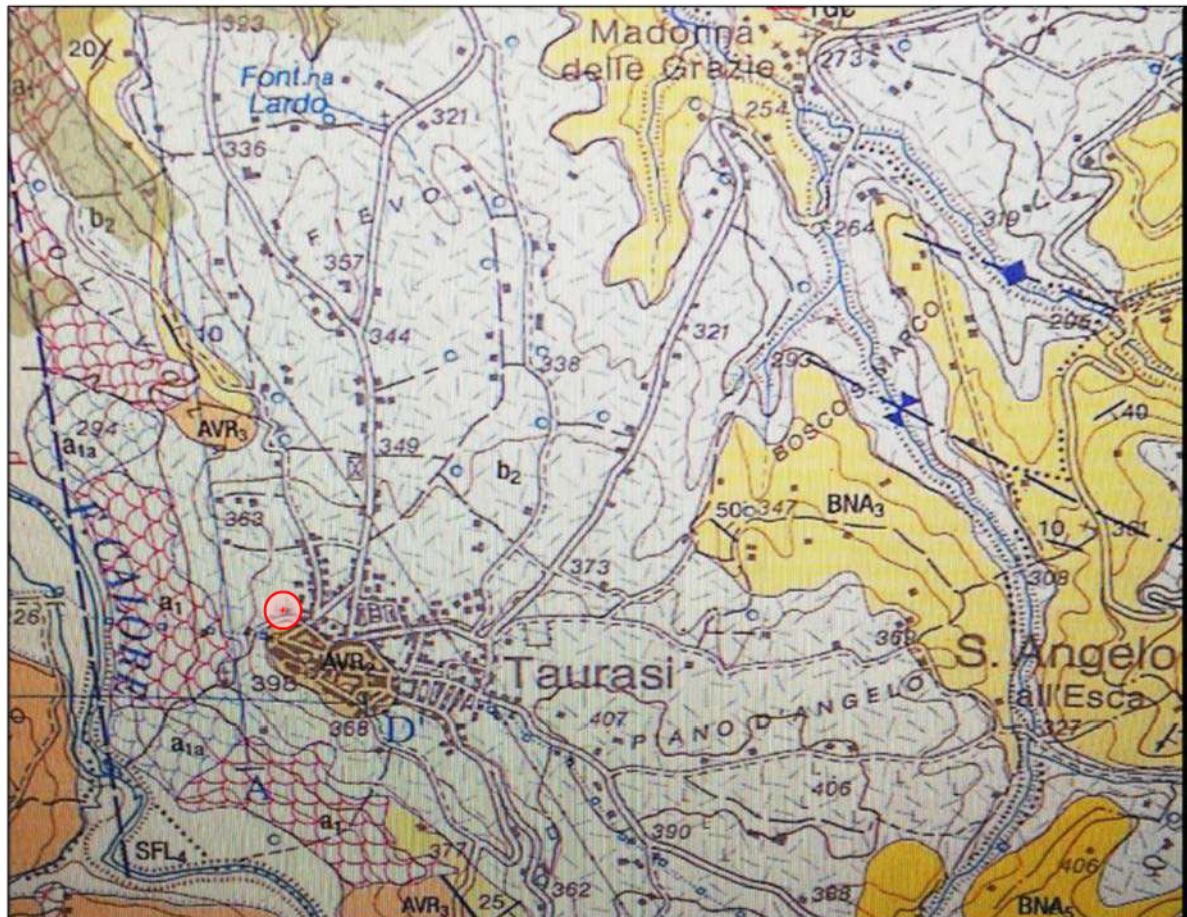
CARTA GEOLOGICA D'ITALIA FOGLIO 432 BENEVENTO SCALA 1:50.000

b₂ Depositi eluvio – colluviali: Sedimenti detritici costituiti da clasti eterometrici con matrice prevalentemente pelitica; depositi sabbioso limosi bruni pedogenizzati, derivanti dall'alterazione dei prodotti piroclastici sciolti talora con lenti detritiche (**OLOCENE**)

Nel Foglio 432 - "Benevento" della Carta geologica d'Italia, scala 1:50.000, i terreni di copertura di quest'area sono riportati come **b₂**: depositi eluvio-colluviali. Sedimenti detritici costituiti da clasti eterometrici con matrice prevalentemente pelitica; depositi sabbioso-limosi bruni pedogenizzati derivanti dall'alterazione dei prodotti piroclastici sciolti, talora con lenti detritiche (Olocene).

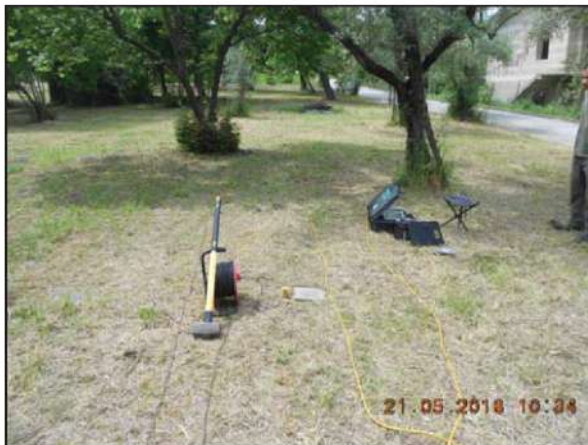
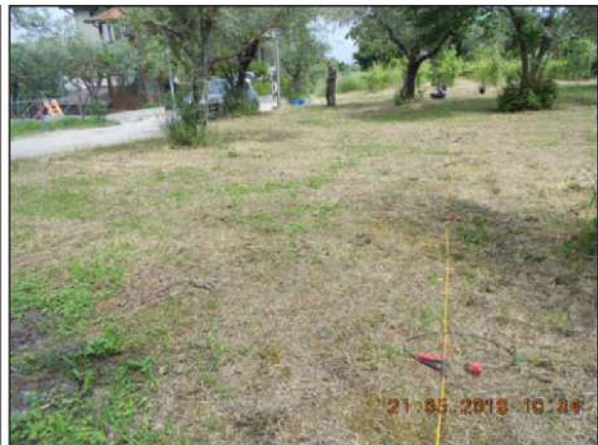
M.A.S.W. 2

DOCUMENTAZIONE FOTOGRAFICA
